## 1.1- DESCRIPCIÓN DEL ESTADO ACTUAL Y DEFINICIÓN DE ACTUACIONES

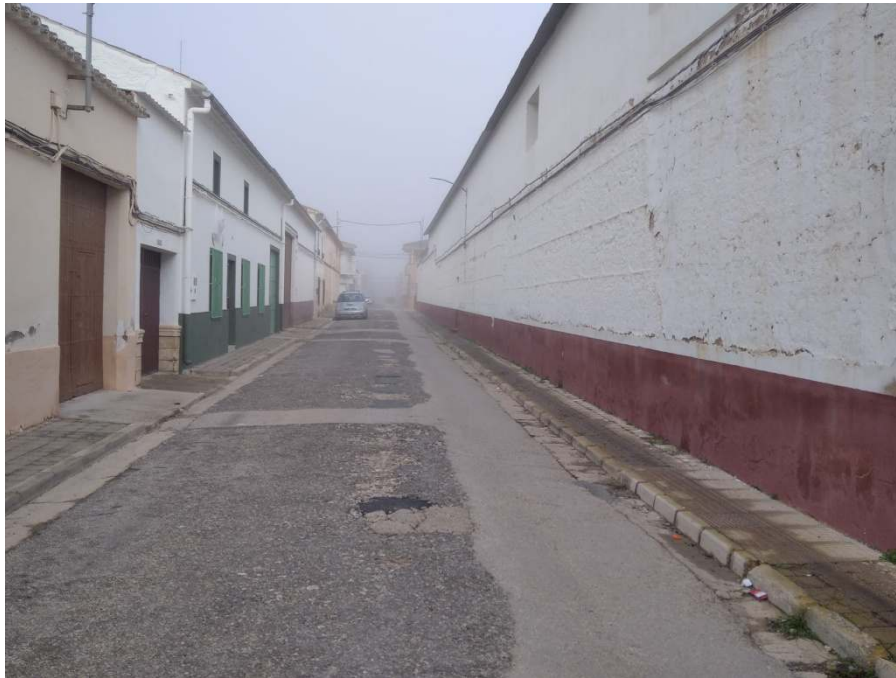
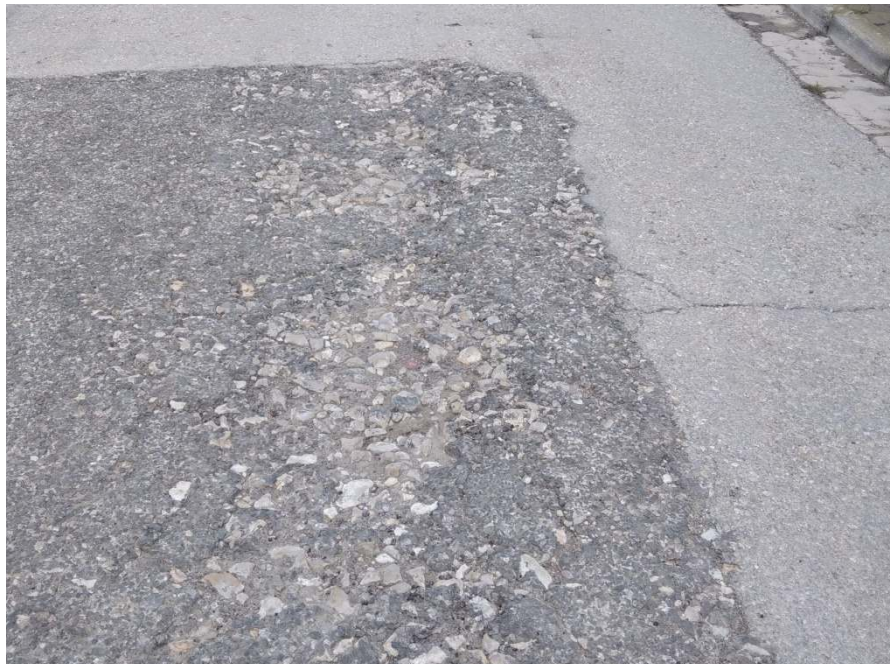
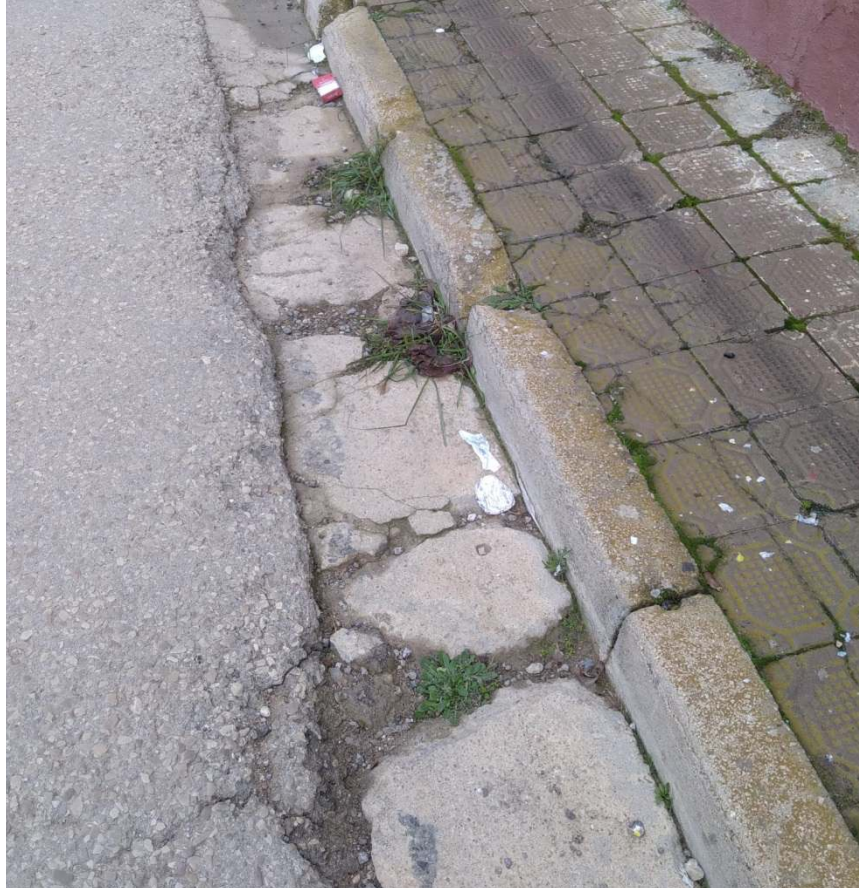
### 2.1. CALLE ECHEGARAY.

El firme se encuentra muy deteriorado, apreciándose además la base inferior de macadam, también irregular. También se observan dañados los bordillos y el acerado.

Se propone la demolición del acerado derecho de los dos primeros tramos de la calle, colocando nuevos bordillos y acerado de hormigón, previa excavación y preparación de su base.

Se demolerán 30 cm del pavimento, sustituido por una capa de 20 cm de espesor de Zahorra Artificial y dos capas de mezcla bituminosa en caliente de 5 cm de espesor cada, la primera de ellas tipo AC22 BIN y la de rodadura tipo AC16 SURF.

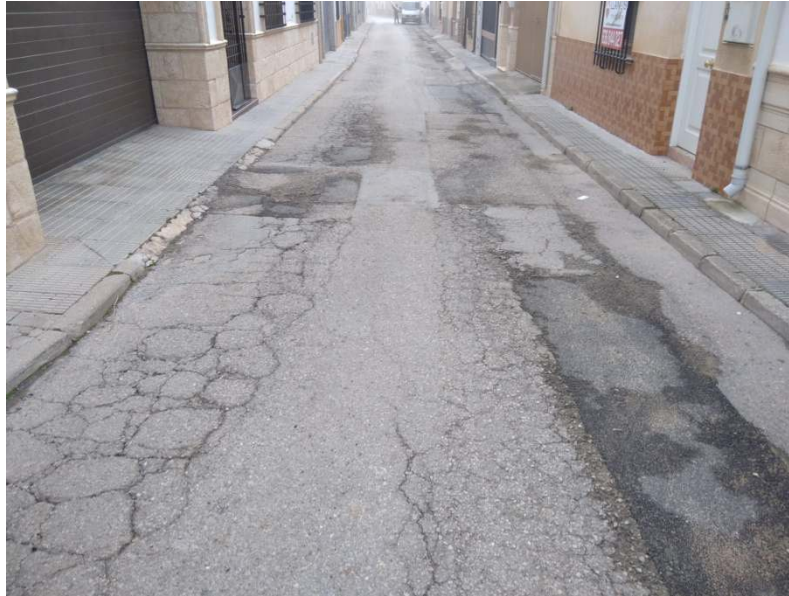
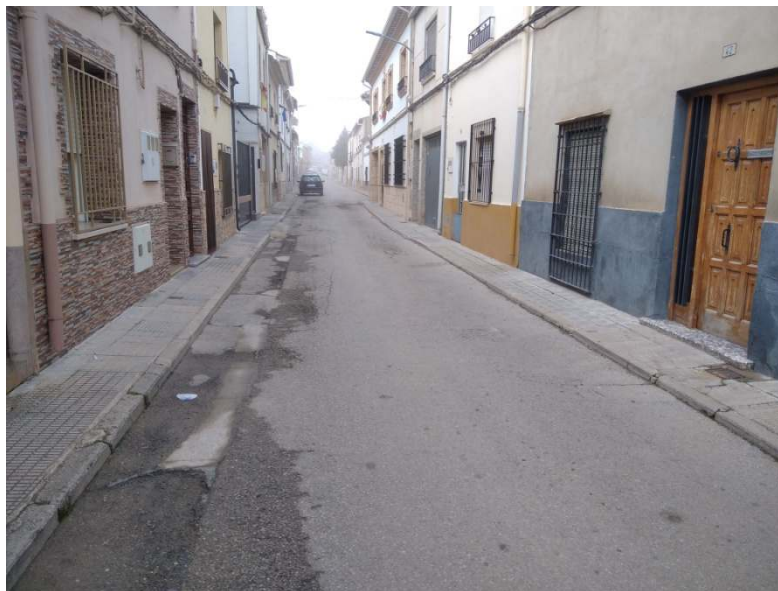
## 2.2. CALLE ANTONIO MARTÍNEZ.

El firme se encuentra deteriorado y se observan en algunas zonas blandones a sanear. Las aceras se hallan en relativo buen estado, sólo siendo necesaria alguna actuación puntual en ellas.

Se propone el fresado lateral del pavimento existente, en una anchura de 1,5m y un espesor de 0 a 5 cm.

Se realizará el saneo puntual en varias zonas, mediante la demolición y levantado de 57 cm de pavimento, la ejecución de dos capas de zahorra artificial de 25 cm cada una y de una capa de m.b.c. tipo AC22 BIN de 7 cm de espesor.

Se extenderá posteriormente una capa de rodadura de 5cm de espesor de m.b.c. tipo AC16 SURF S.

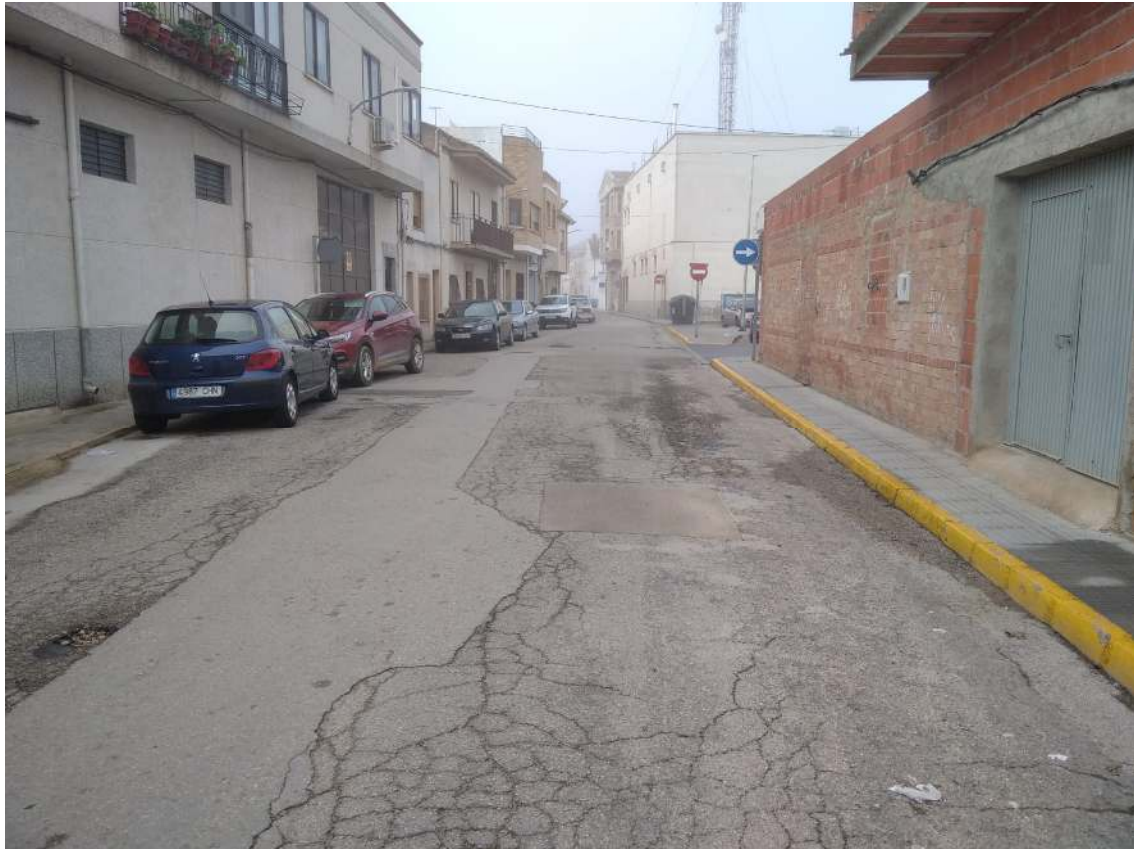
### 2.3. CALLE JUAN DE LA TORRE.

El firme se encuentra deteriorado, estando más dañado el tramo más próximo a la calle Terrero que el resto de la calle. Las aceras se hallan en relativo buen estado, sólo siendo necesaria alguna actuación puntual en ellas.

Se propone el fresado lateral del pavimento existente, en una anchura de 1,5m y un espesor de 0 a 5 cm, excepto para el tramo próximo a la calle Terrero, para el que se realizará un fresado total, de 5 cm de espesor.

En el tramo con fresado total se ejecutará una capa de m.b.c. tipo AC22 BIN de 5 cm de espesor.

Se extenderá posteriormente una capa de rodadura de 5cm de espesor de m.b.c. tipo AC16 SURF S sobre toda la calzada.

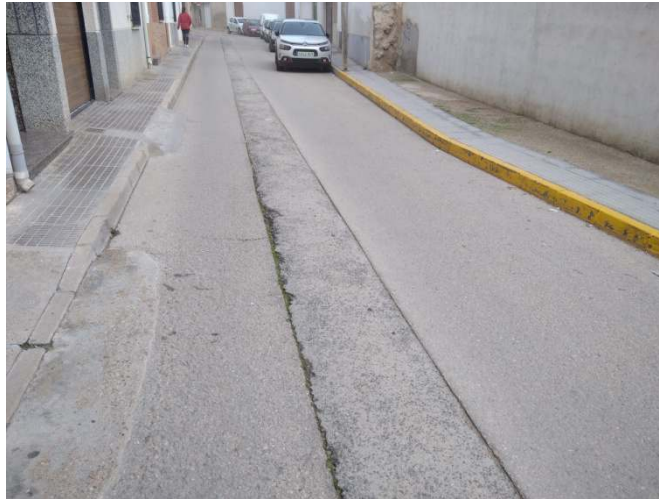
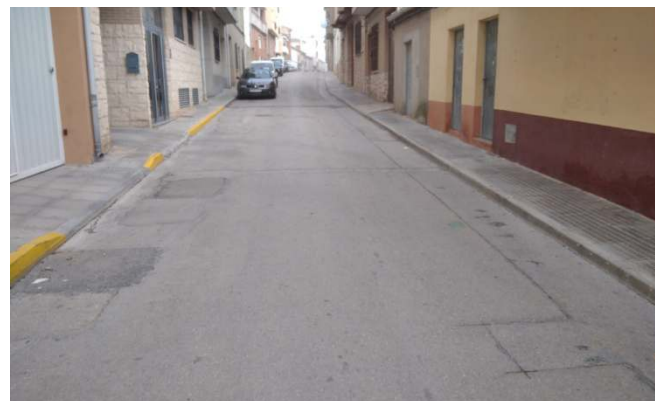
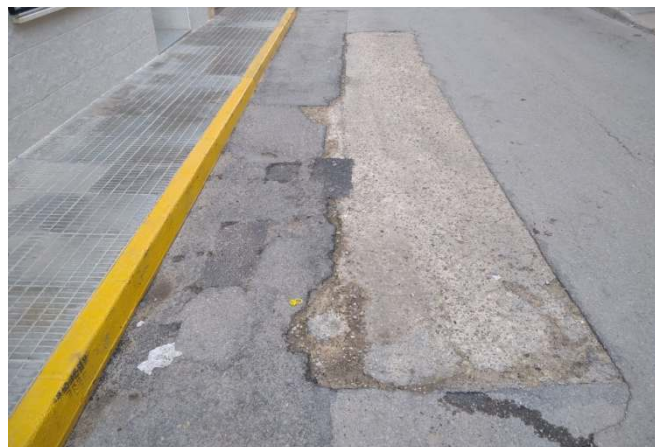
## 2.4. CALLE TERRERO + EL CID (DE TERRERO A PTA GRANADA). - Estado actual

El firme se encuentra deteriorado y se presenta heterogéneo, debido en parte a la ejecución de zanjas, pero sin blandones o deformaciones significativas. Las aceras se hallan en relativo buen estado, sólo siendo necesaria alguna actuación puntual en ellas.

Se propone el fresado lateral del pavimento existente, en una anchura de 1,5m y un espesor de 0 a 5 cm.

Se extenderá posteriormente una capa de rodadura de 5cm de espesor de m.b.c. tipo AC16 SURF S sobre toda la calzada.

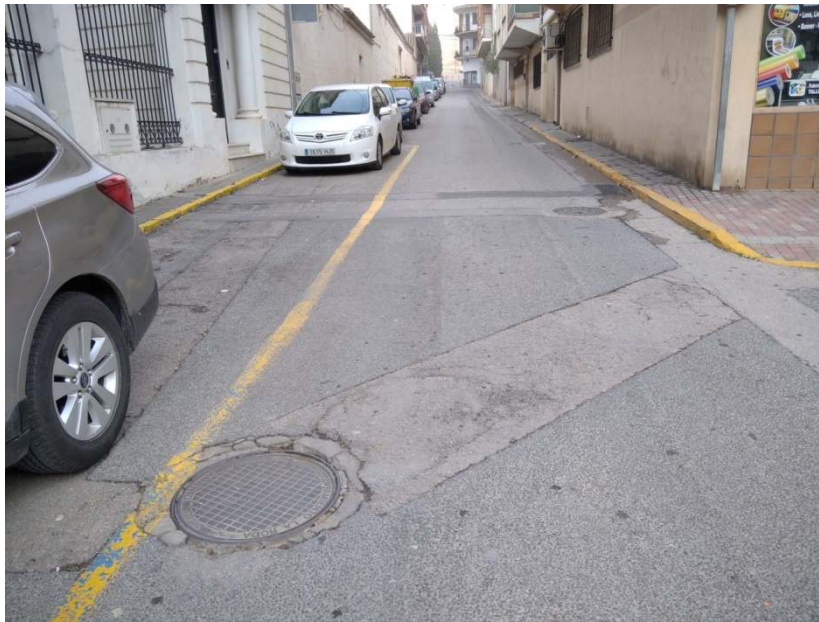
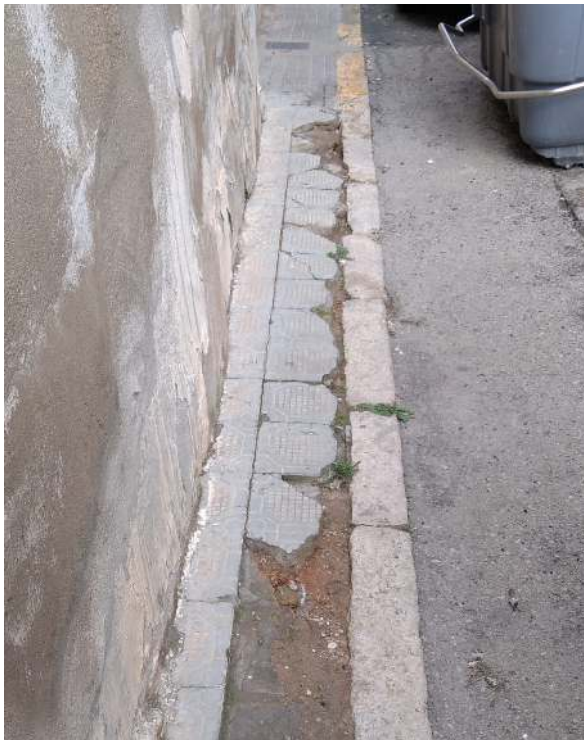
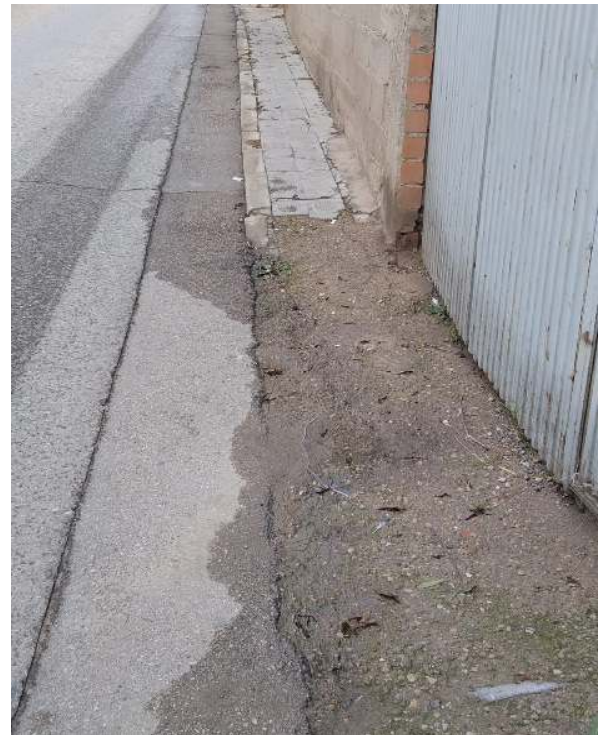
## 2.5. CALLE GENERAL DÁVILA.

El firme se encuentra muy deteriorado e irregular. Se observan dañados los bordillos y el acerado en la totalidad de la calle.

Se renovará la disposición de la calle, asemejándola a otras existentes en el mismo barrio, formando, en dirección a la calle Mártires, una acera a la izquierda de 1,5m de anchura, seguida de un aparcamiento de 2 m, un carril de circulación de vehículos de 3m y otra acera, de amplitud variable, todos ellos a misma cota y delimitados por distintas texturas y colores. Para ello:

Se propone la demolición del acerado, colocando acerado de hormigón, previa excavación y preparación de su base.

Se ejecutará un aparcamiento de dos metros de anchura, previa excavación, preparación y hormigonado de su base.

Se demolerán 30 cm del pavimento, sustituido por una capa de 20 cm de espesor de Zahorra Artificial y dos capas de mezcla bituminosa en caliente de 5 cm de espesor cada, la primera de ellas tipo AC22 BIN y la de rodadura tipo AC16 SURF.

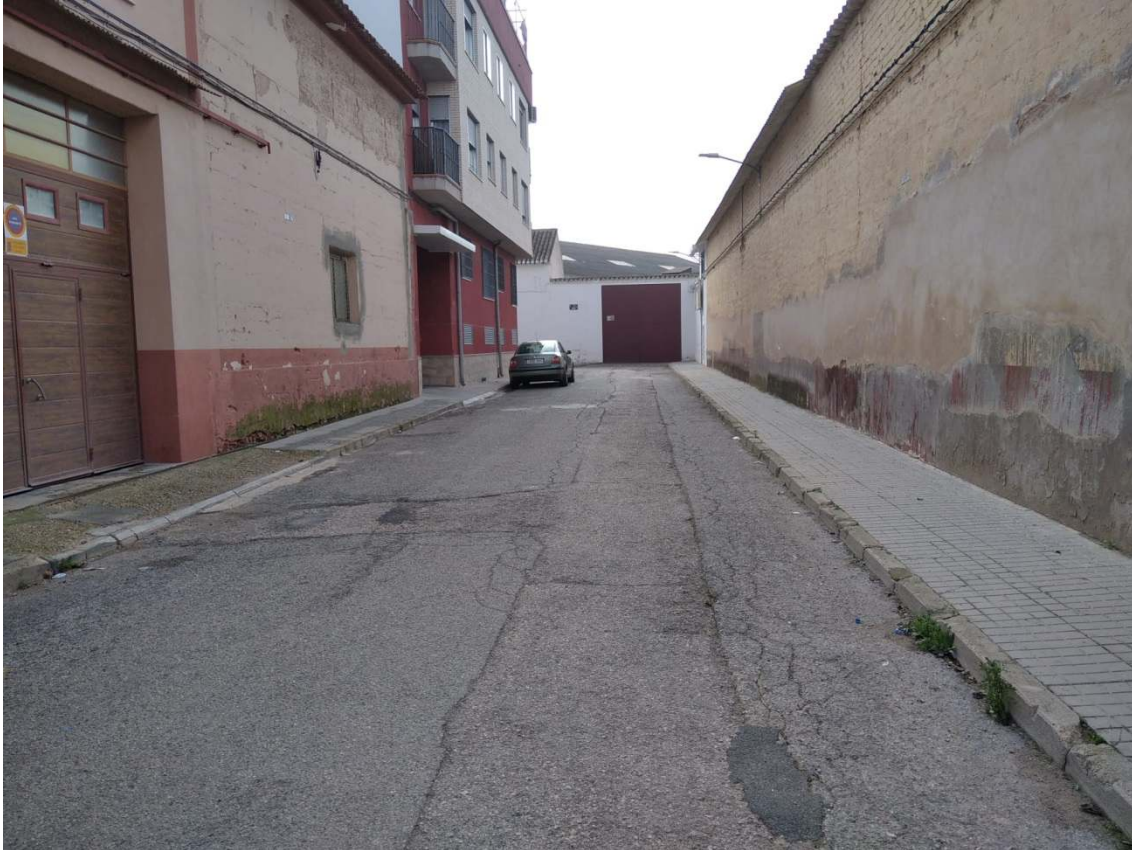
## 2.6. CALLE JUAN CARRASCO.

El firme se encuentra deteriorado y se presenta heterogéneo, debido en parte a la ejecución de zanjas, pero sin blandones o deformaciones significativas. Las aceras se hallan en relativo buen estado, sólo siendo necesaria alguna actuación puntual en ellas.

Se propone el fresado lateral del pavimento existente, en una anchura de 1,5m y un espesor de 0 a 5 cm.

Se extenderá posteriormente una capa de rodadura de 5cm de espesor de m.b.c. tipo AC16 SURF S sobre toda la calzada.

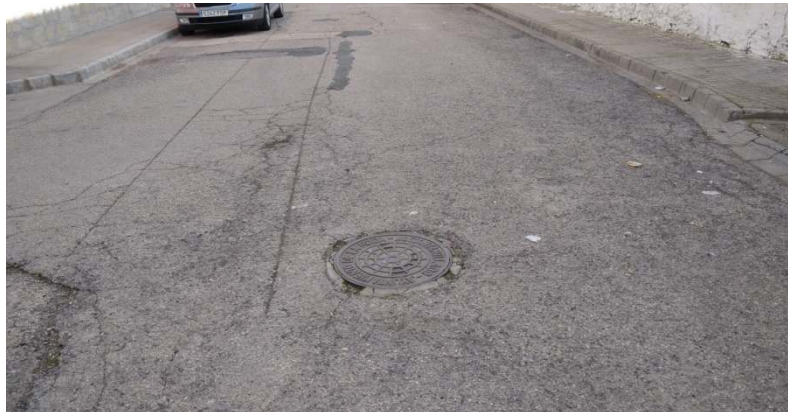
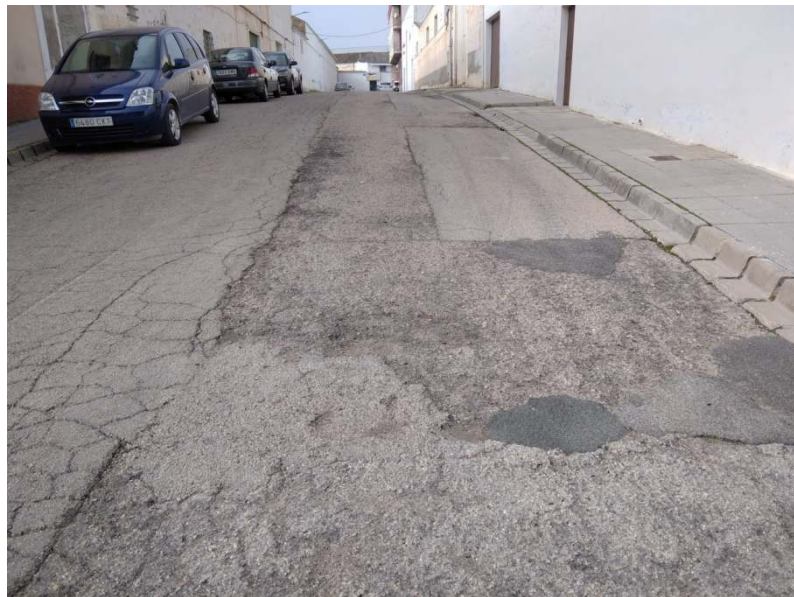
## 2.7. CALLE AZORÍN.

El firme se encuentra deteriorado y se observan en algunas zonas blandones a sanear. La ejecución de zanjas a lo largo del tiempo también ha causado una heterogeneidad de la superficie.

Las aceras se hallan en relativo buen estado, con bordillos rígora que facilitan el desalojo de agua.

Se propone el fresado lateral del pavimento existente, en una anchura de 1,5m y un espesor de 0 a 5 cm, excepto para el tramo próximo a la Avenida Juan García y González, para el que se realizará un fresado total, de 5 cm de espesor.

En el tramo con fresado total se ejecutará una capa de m.b.c. tipo AC22 BIN de 5 cm de espesor.

Se realizará el saneo puntual en varias zonas, mediante la demolición y levantado de 57 cm de pavimento, la ejecución de dos capas de zahorra artificial de 25 cm cada una y de una capa de m.b.c. tipo AC22 BIN de 7 cm de espesor.

Se extenderá posteriormente una capa de rodadura de 5cm de espesor de m.b.c. tipo AC16 SURF S sobre toda la calzada.

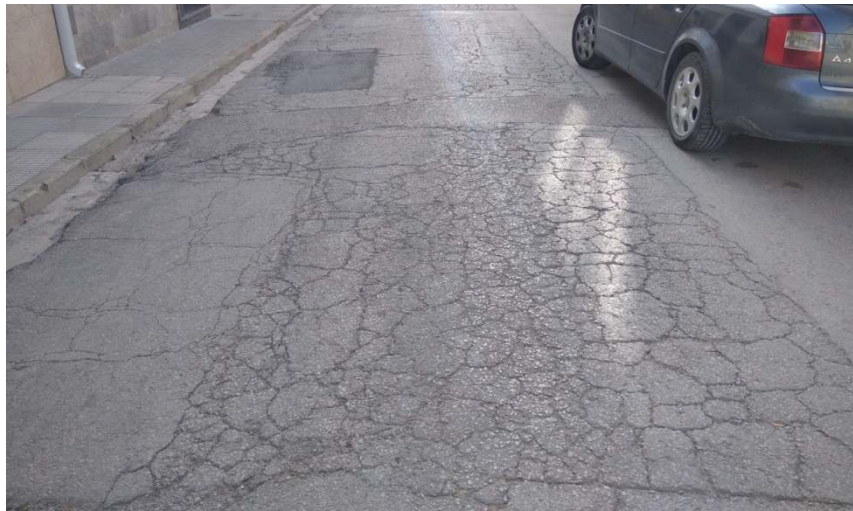
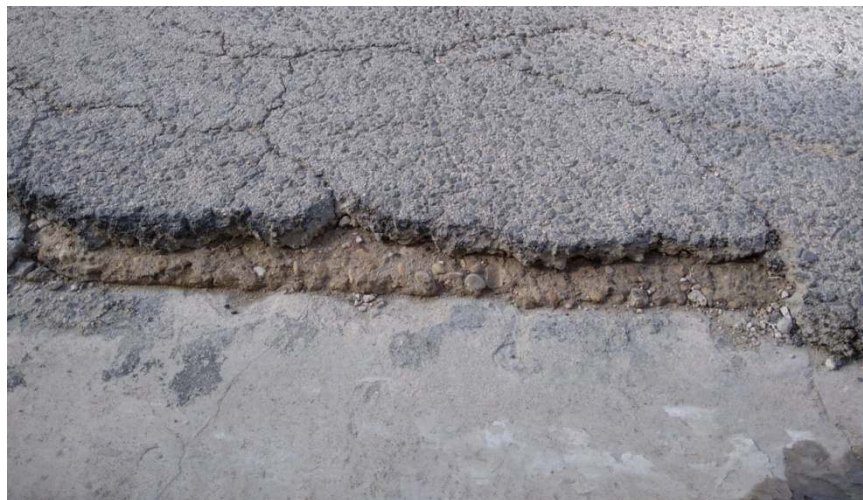
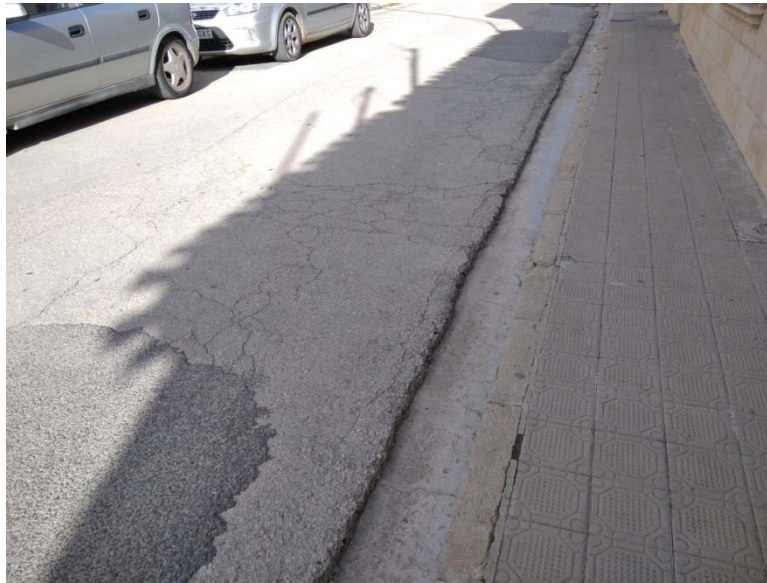
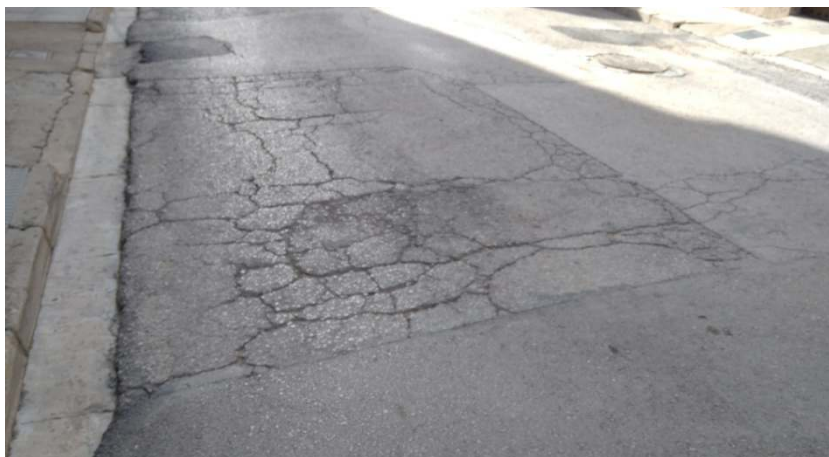
## 2.8. CALLE CARLOS III.

El firme se encuentra muy deteriorado. Bajo la capa de rodadura se observan distintas capas ejecutadas a lo largo del tiempo, de asfalto y hormigón. El aspecto de la capa superior es un reflejo de las grietas y deformaciones de las capas intermedias. Las aceras se hallan en relativo buen estado, sólo siendo necesaria alguna actuación puntual en ellas.

Se propone la demolición de 30 cm del pavimento, sustituido por una capa de 20 cm de espesor de Zahorra Artificial y dos capas de mezcla bituminosa en caliente de 5 cm de espesor cada, la primera de ellas tipo AC22 BIN y la de rodadura tipo AC16 SURF.

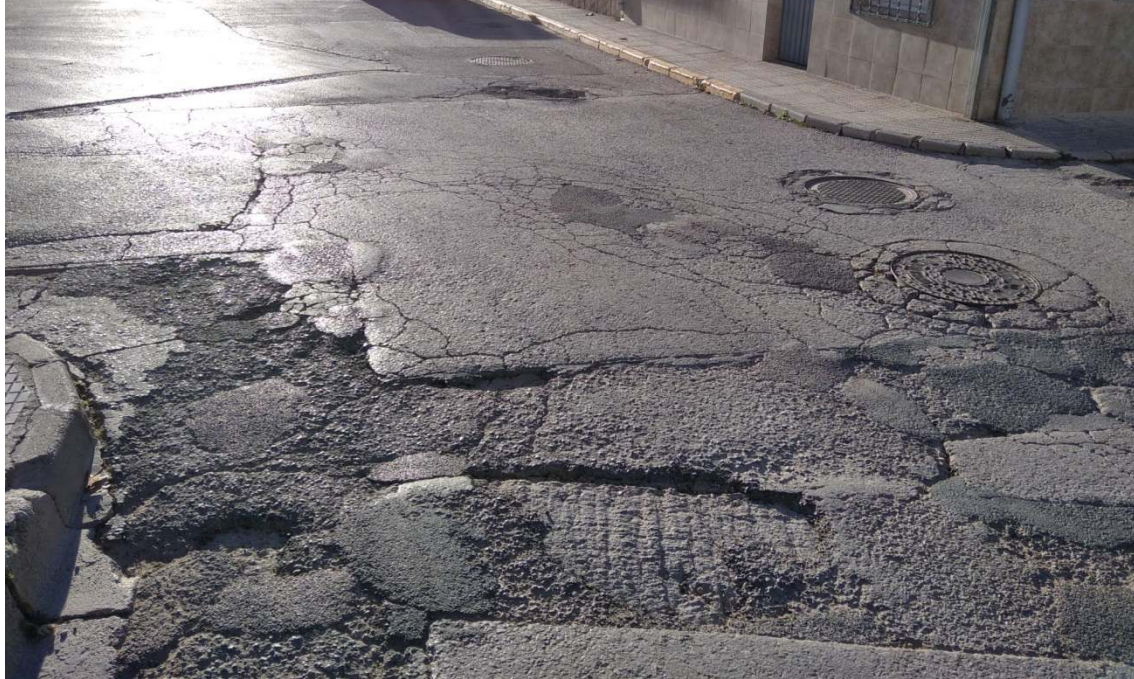
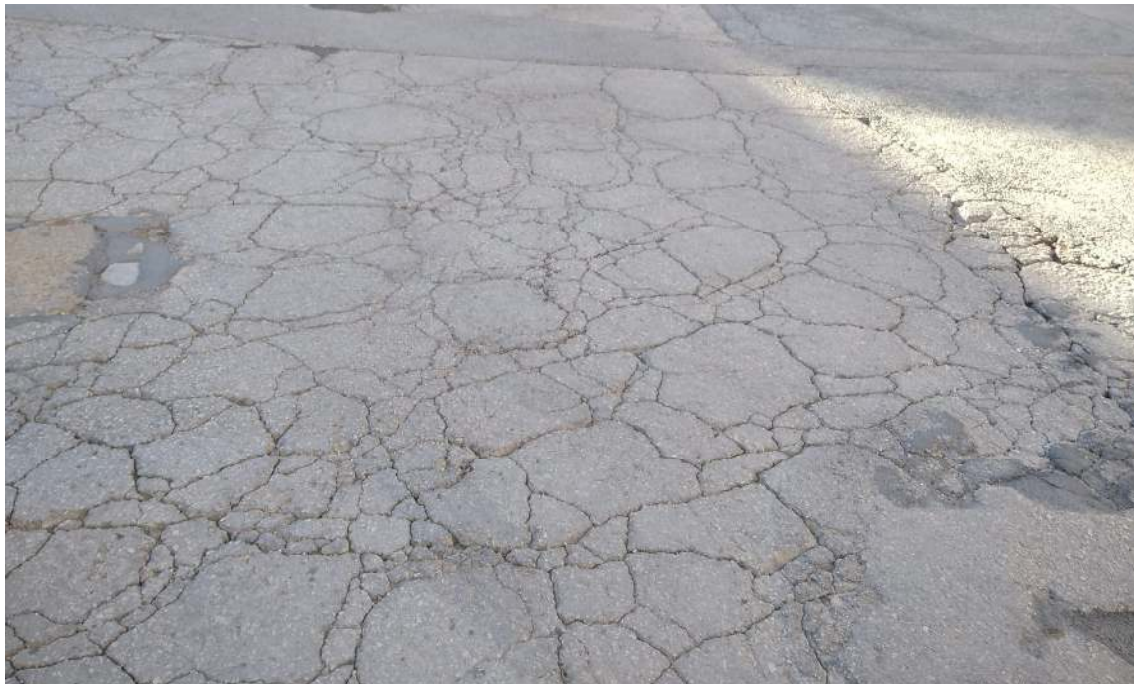
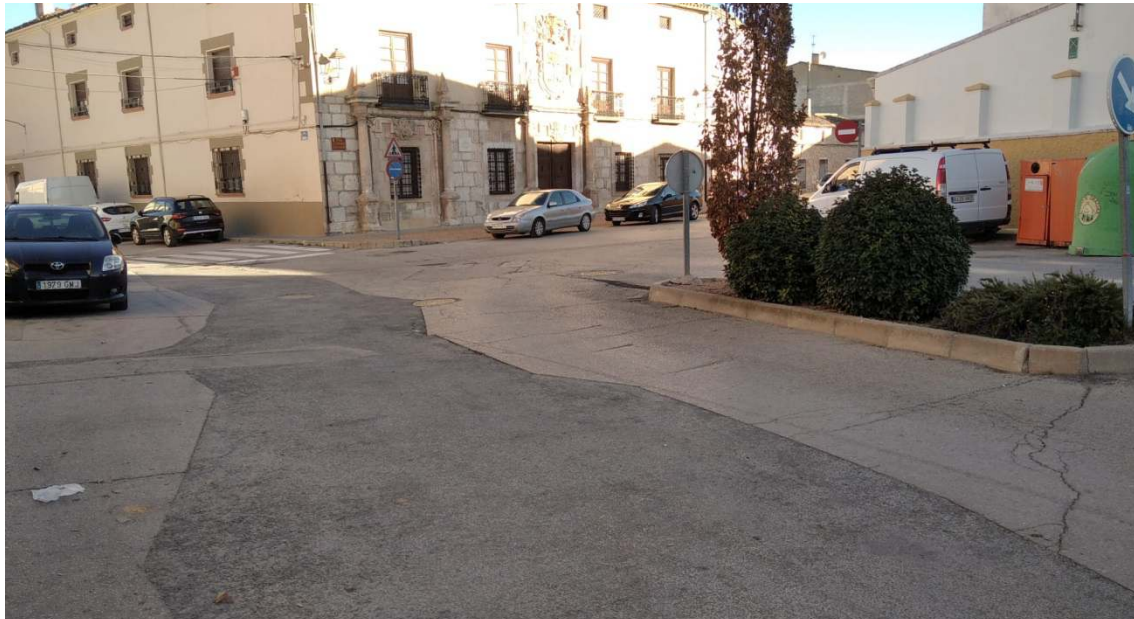
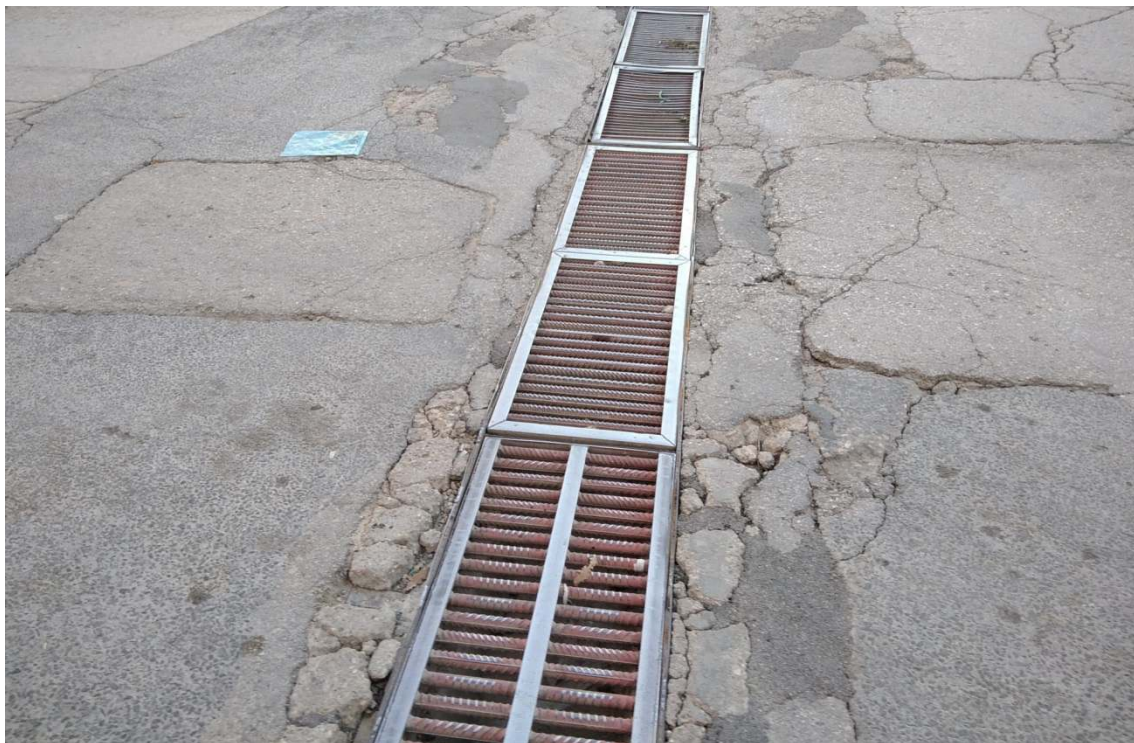
## 2.9. CALLE CRUCES.

El firme se encuentra deteriorado, observándose zonas con pérdida de material. La ejecución de zanjas a lo largo del tiempo también ha causado una heterogeneidad de la superficie. Las aceras se hallan en relativo buen estado, pero son muy estrechas y no cumplen requisitos de accesibilidad.

Se propone el fresado lateral del pavimento existente, en una anchura de 1,5m y un espesor de 0 a 5 cm, excepto para los tramos más deteriorados, para los que se realizará un fresado total, de 5 cm de espesor.

En el tramo con fresado total se ejecutará una capa de m.b.c. tipo AC22 BIN de 5 cm de espesor. Se extenderá posteriormente una capa de rodadura de 5cm de espesor de m.b.c. tipo AC16 SURF S sobre toda la calzada.

Se propone la demolición del acerado desde el cruce con la calle Abengibre hasta el cruce con la calle Tirso de Molina, colocando nuevos bordillos y acerado de hormigón previa excavación y preparación de su base.

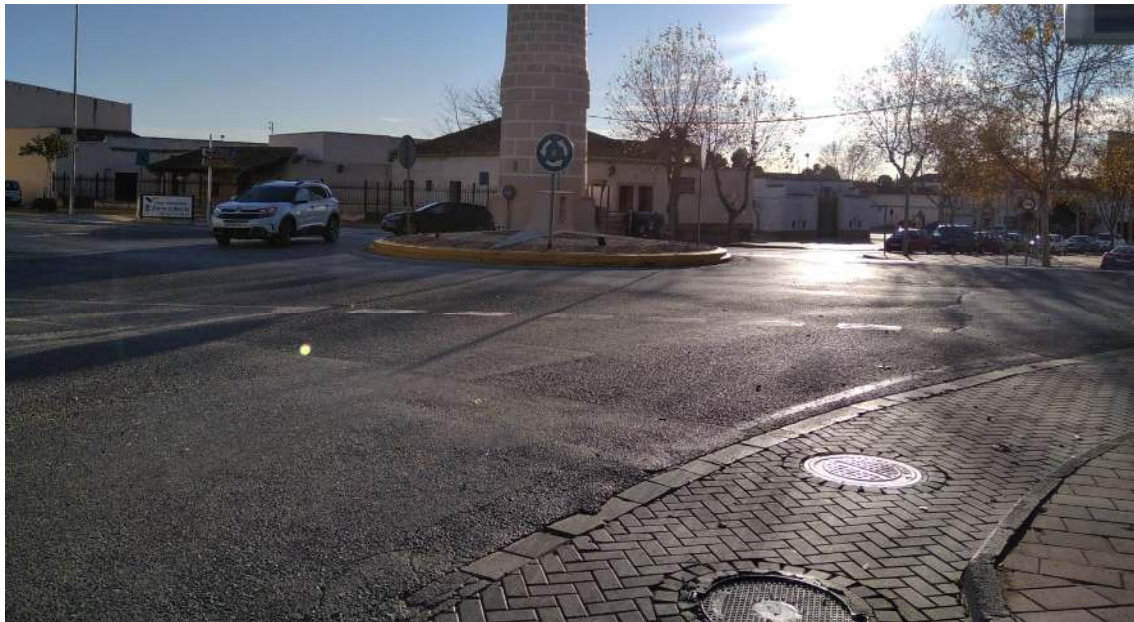
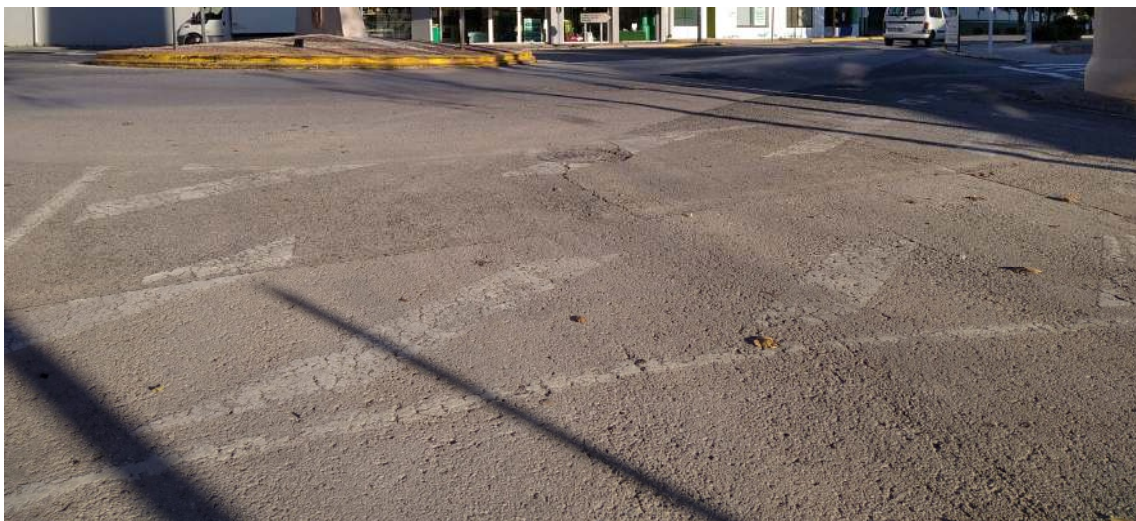
## 2.10. ROTONDA C/ ALFREDO ATIENZA.

El asfalto de la rotonda se encuentra deteriorado por el paso del tiempo y el gran volumen de tráfico, resultando también peligroso por su estado resbaladizo.

Se propone el fresado total del pavimento existente, en un espesor de 5 cm.

Se extenderá posteriormente una capa de rodadura de 5cm de espesor de m.b.c. tipo AC16 SURF S sobre toda la calzada.

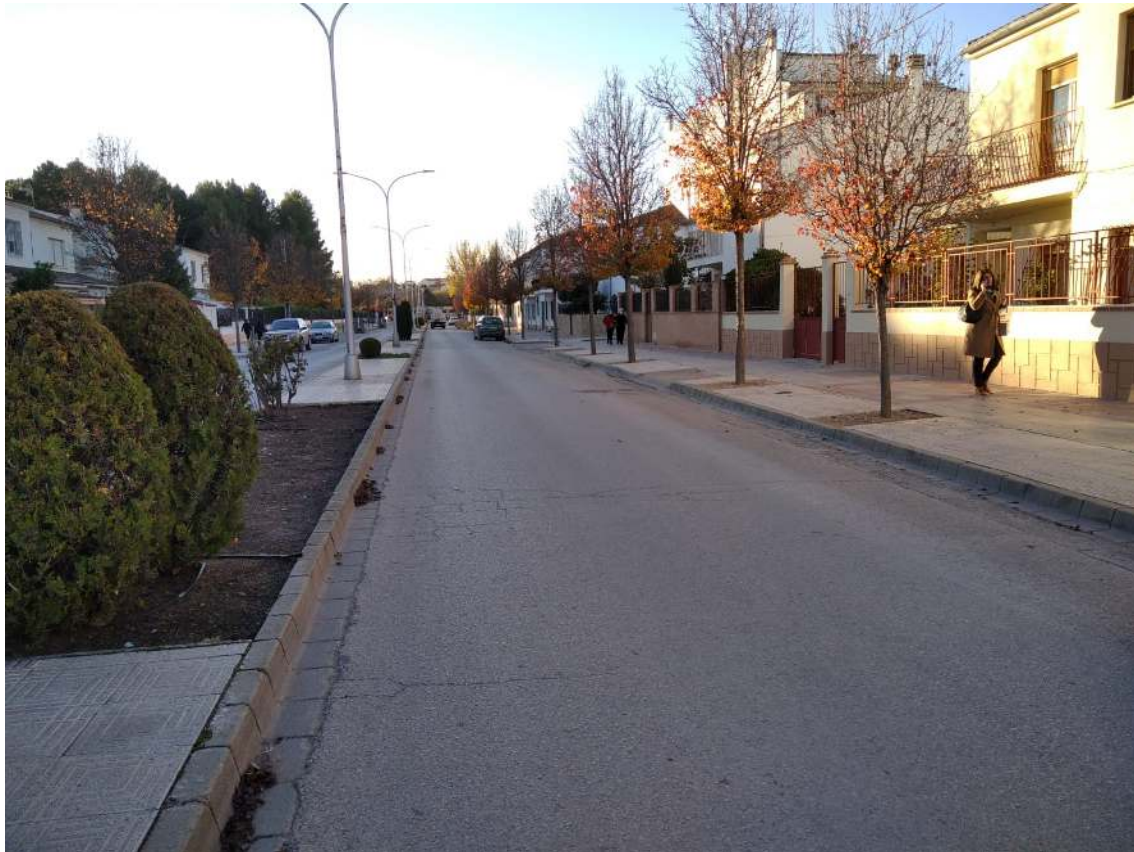
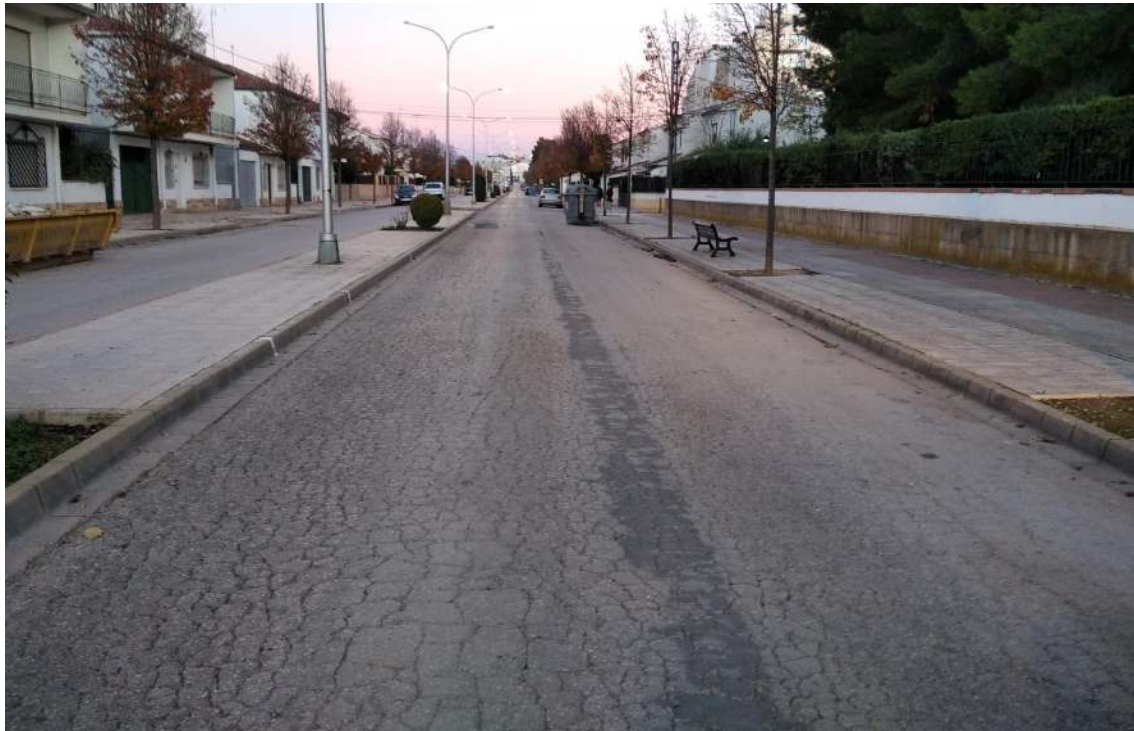
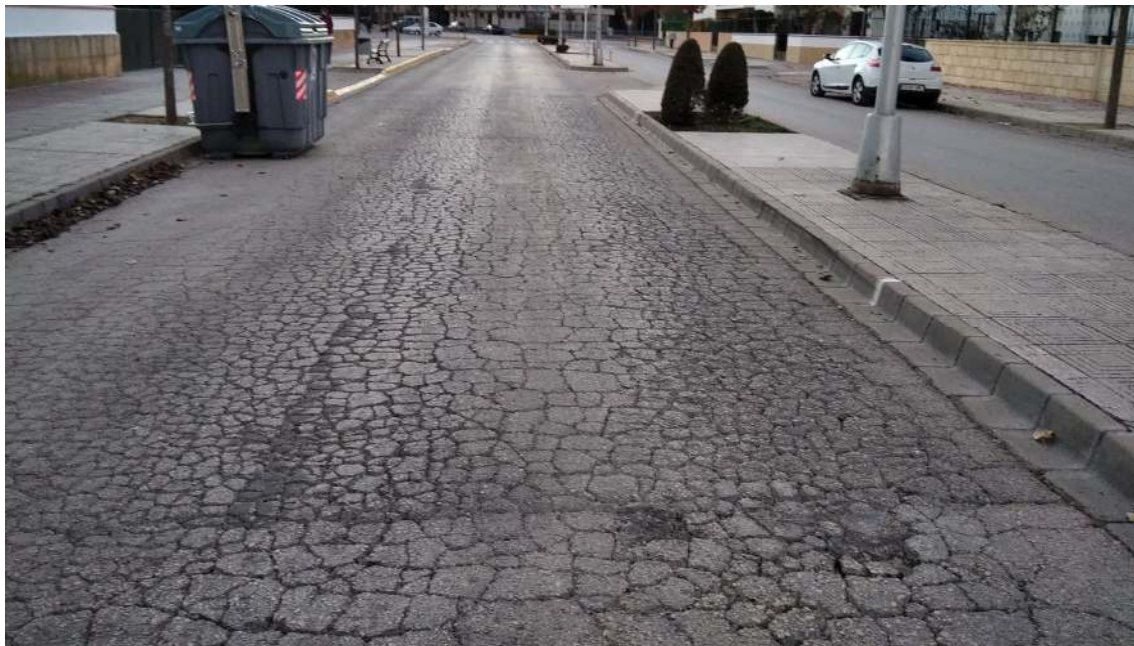
## 2.11. AVENIDA DE CASTILLA-LA MANCHA.

El firme de la Avenida de Castilla-La Mancha se encuentra deteriorado desde su intersección con la calle Alfonso X el Sabio hasta la rotonda que une esta avenida con la Avenida Reina Sofía.

Cabe distinguir entre las dos calzadas, separadas por una isleta, ya que la calzada Sur (dirección Guardia Civil) muestra peor estado que la calzada Norte (dirección estación). Por ello, se plantearán soluciones diferentes.

Las aceras se hallan en relativo buen estado, sólo siendo necesaria alguna actuación puntual en ellas.

Para la calzada Norte se propone el fresado lateral del pavimento existente, en una anchura de 1,5m y un espesor de 0 a 5 cm. En la calzada Sur se realizará un fresado total, de 5 cm de espesor y se ejecutará una capa de m.b.c. tipo AC22 BIN de 5 cm de espesor.

Se extenderá posteriormente una capa de rodadura de 5cm de espesor de m.b.c. tipo AC16 SURF S sobre ambas calzadas.

Se propone el fresado lateral del pavimento existente, en una anchura de 1,5m y un espesor de 0 a 5 cm, en las dos calzadas.

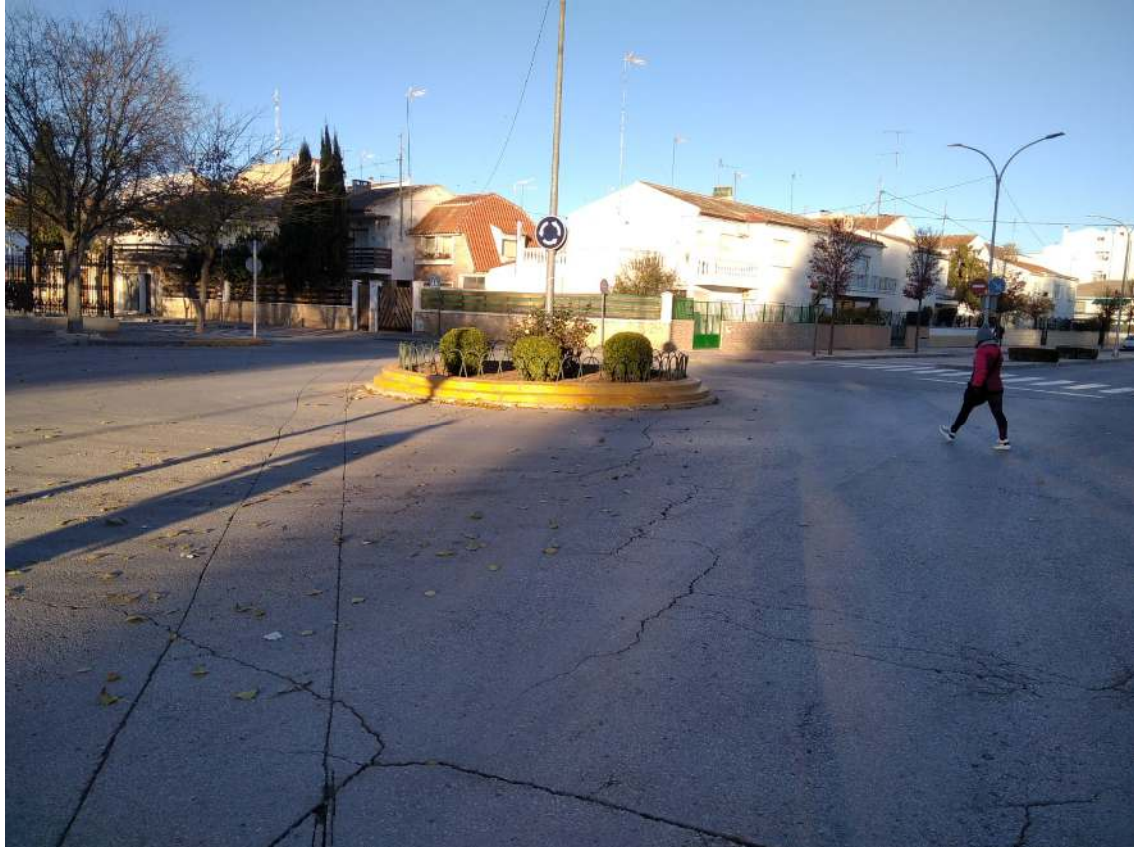
## 2.12. ROTONDA AVENIDA DE CASTILLA-LA MANCHA/AVENIDA REINA SOFÍA.

El firme de la rotonda se observa irregular y deteriorado por la ejecución de zanjas.

Se propone el fresado total del pavimento existente, en un espesor de 5 cm.

Se extenderá posteriormente una capa de rodadura de 5cm de espesor de m.b.c. tipo AC16 SURF S sobre toda la calzada.

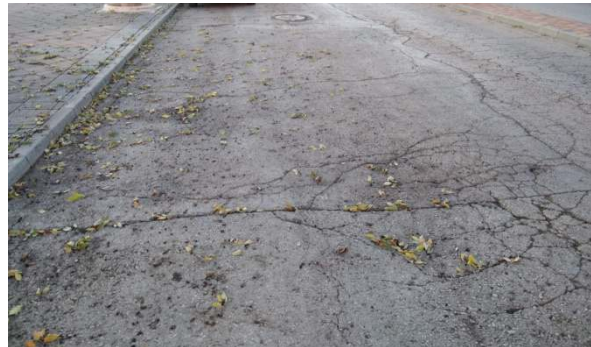
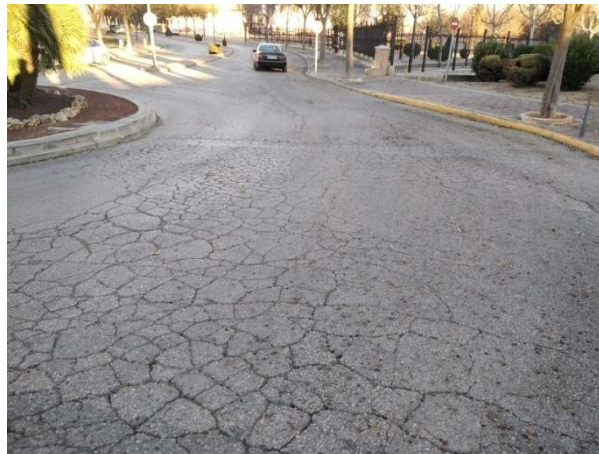
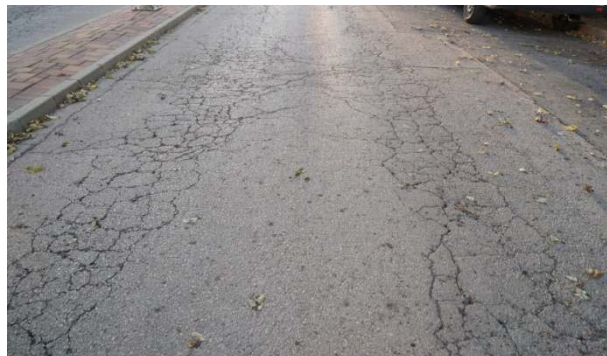
### 2.13. AVENIDA REINA SOFÍA.

El firme de la avenida se encuentra por lo general muy deteriorado. Además, se observan en varias zonas blandones a sanear.

Las aceras se hallan en relativo buen estado, sólo siendo necesaria alguna actuación puntual en ellas.

Se propone el fresado lateral del pavimento existente en las zonas en mejor estado, en una anchura de 1,5m y un espesor de 0 a 5 cm.

Para las zonas en peor estado (como la rotonda de la estación de tren) se realizará un fresado total, de 5 cm de espesor y se ejecutará una capa de m.b.c. tipo AC22 BIN de 5 cm de espesor.

Se realizará el saneo puntual en varias zonas, mediante la demolición y levantado de 57 cm de pavimento, la ejecución de dos capas de zahorra artificial de 25 cm cada una y de una capa de m.b.c. tipo AC22 BIN de 7 cm de espesor.

Se extenderá posteriormente una capa de rodadura de 5cm de espesor de m.b.c. tipo AC16 SURF S sobre toda la calzada.
