## 1.1- DESCRIPCIÓN DEL ESTADO ACTUAL Y DEFINICIÓN DE ACTUACIONES

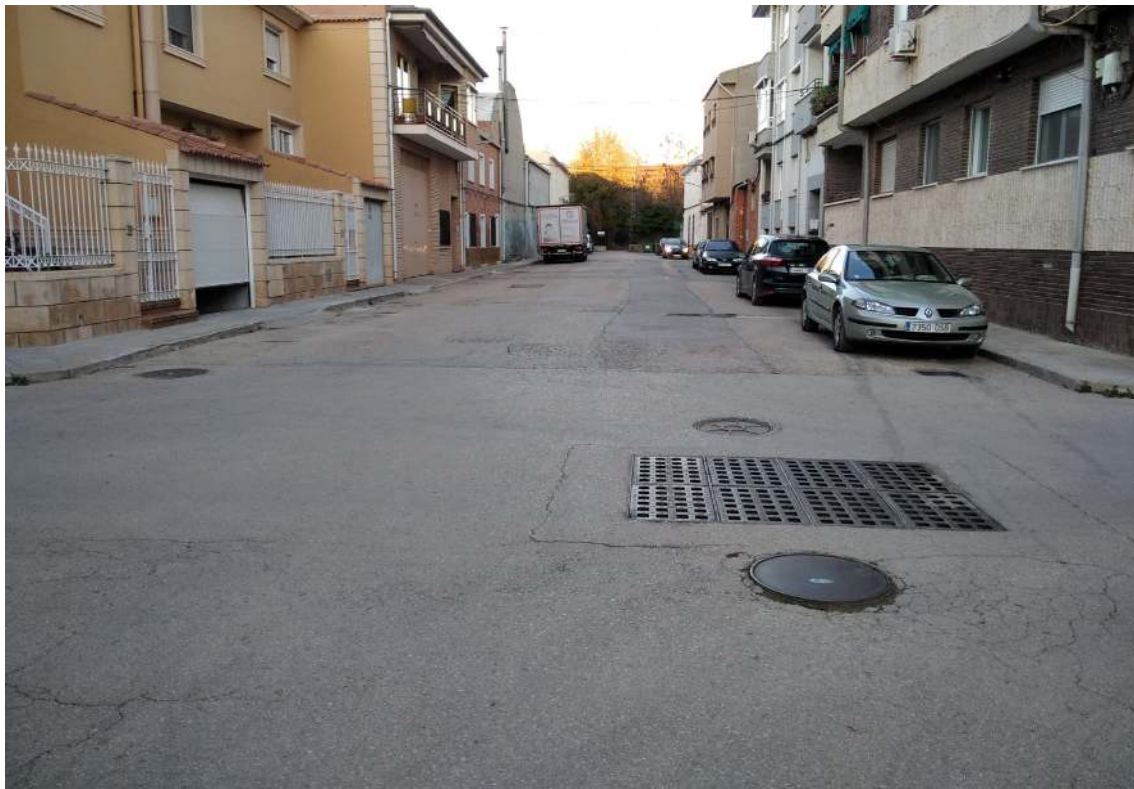
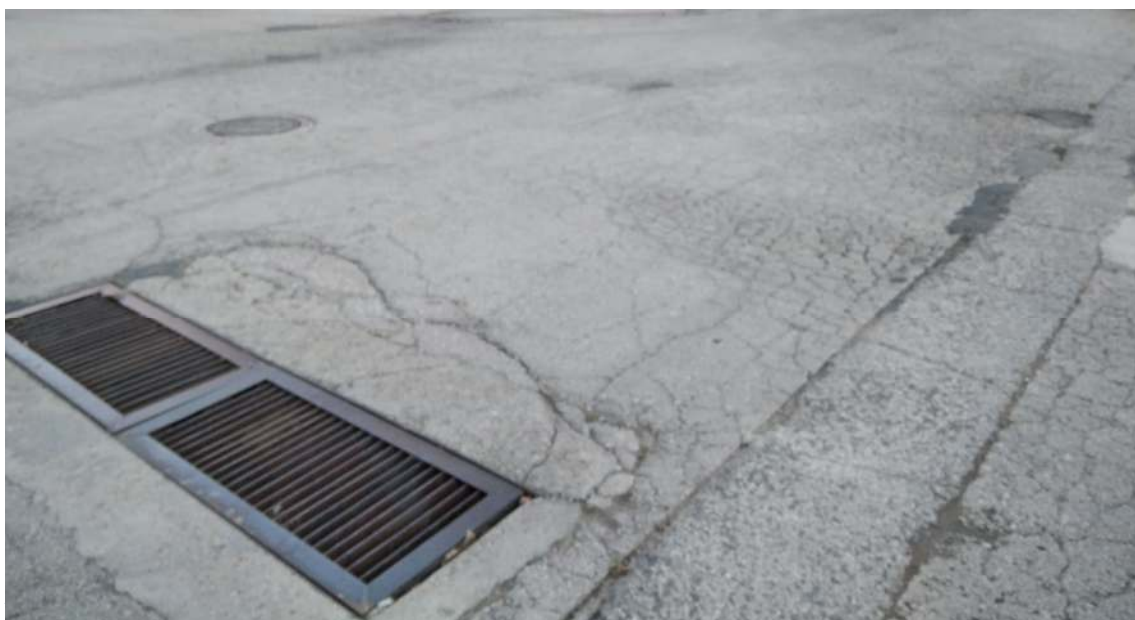
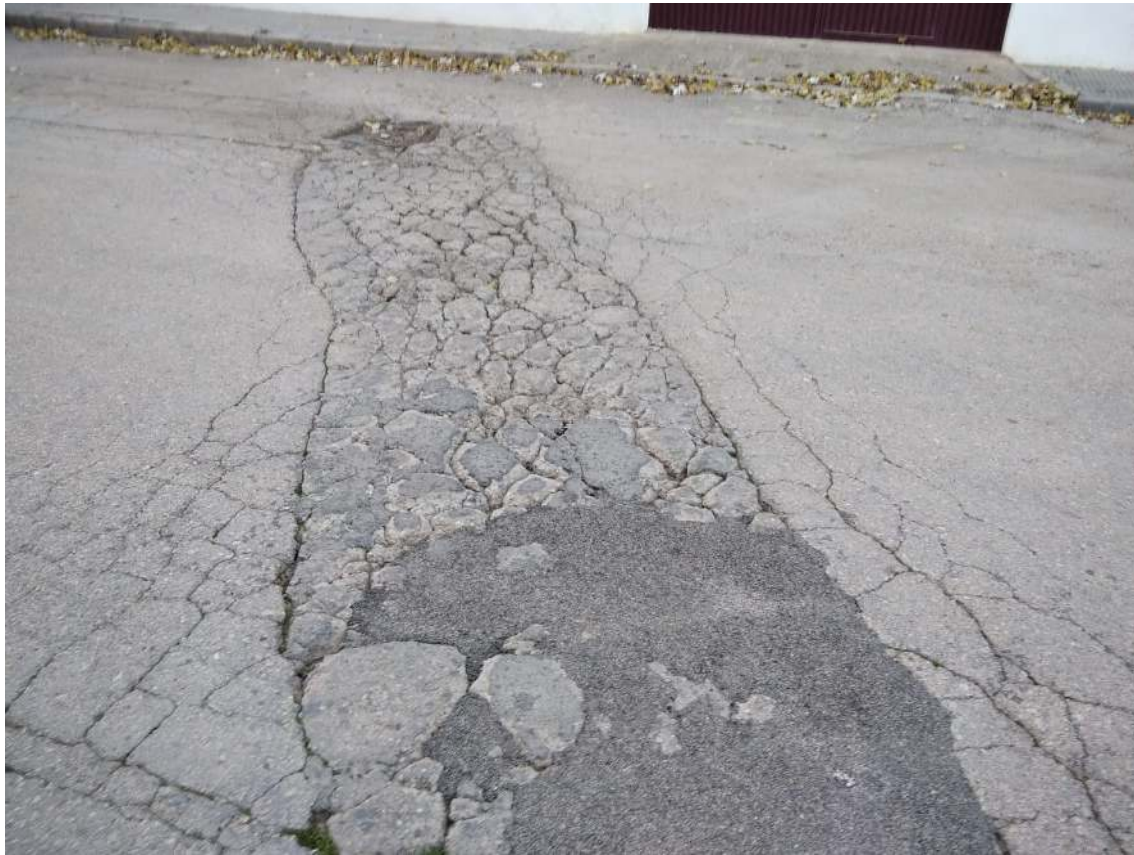
## 2.14. CALLE ISAAC PERAL.

El firme de la calle se encuentra deteriorado. Se observan varios puntos en los que es necesario un saneo, al encontrarse en peores condiciones por haberse rebajado la superficie.

Se propone el fresado lateral del pavimento existente en las zonas en mejor estado, en una anchura de 1,5m y un espesor de 0 a 5 cm.

Para las zonas en peor estado se realizará un fresado total, de 5 cm de espesor y se ejecutará una capa de m.b.c. tipo AC22 BIN de 5 cm de espesor.

Se realizará el saneo puntual en varias zonas, mediante la demolición y levantado de 57 cm de pavimento, la ejecución de dos capas de zahorra artificial de 25 cm cada una y de una capa de m.b.c. tipo AC22 BIN de 7 cm de espesor.

Se extenderá posteriormente una capa de rodadura de 5cm de espesor de m.b.c. tipo AC16 SURF S sobre toda la calzada.

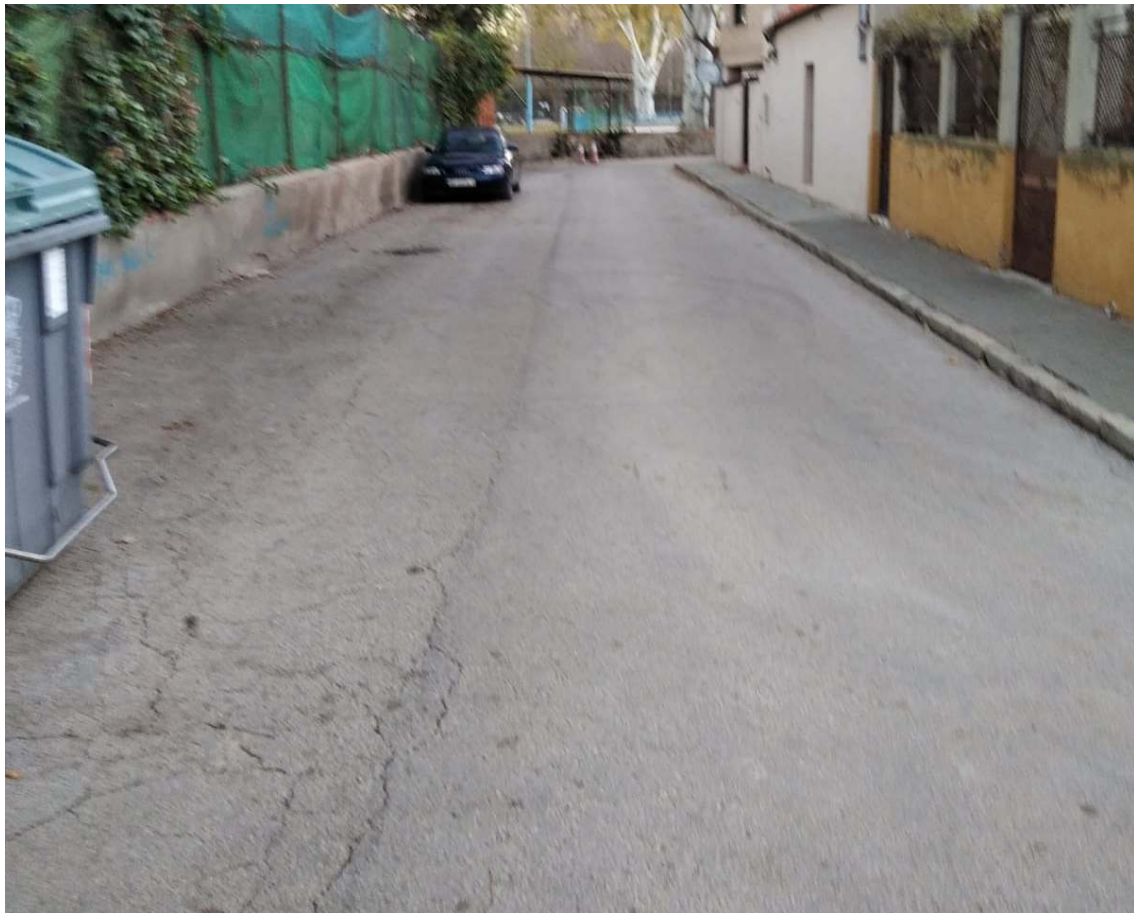
## 2.15. CALLE SAN JUAN DE DIOS.

El asfalto se encuentra deteriorado, observándose un peor estado en la intersección con el Paseo de la Estación. También se aprecian zonas a sanear.

Se propone el fresado lateral del pavimento existente en una anchura de 1,5m y un espesor de 0 a 5 cm, excepto en la intersección con el Paseo de la Estación, en el que se ejecutará el fresado total del pavimento, en un espesor de 5 cm y se ejecutará una capa de m.b.c. tipo AC22 BIN de 5 cm de espesor.

Se realizará el saneo puntual en varias zonas, mediante la demolición y levantado de 57 cm de pavimento, la ejecución de dos capas de zahorra artificial de 25 cm cada una y de una capa de m.b.c. tipo AC22 BIN de 7 cm de espesor.

Se extenderá posteriormente una capa de rodadura de 5cm de espesor de m.b.c. tipo AC16 SURF S sobre toda la calzada.

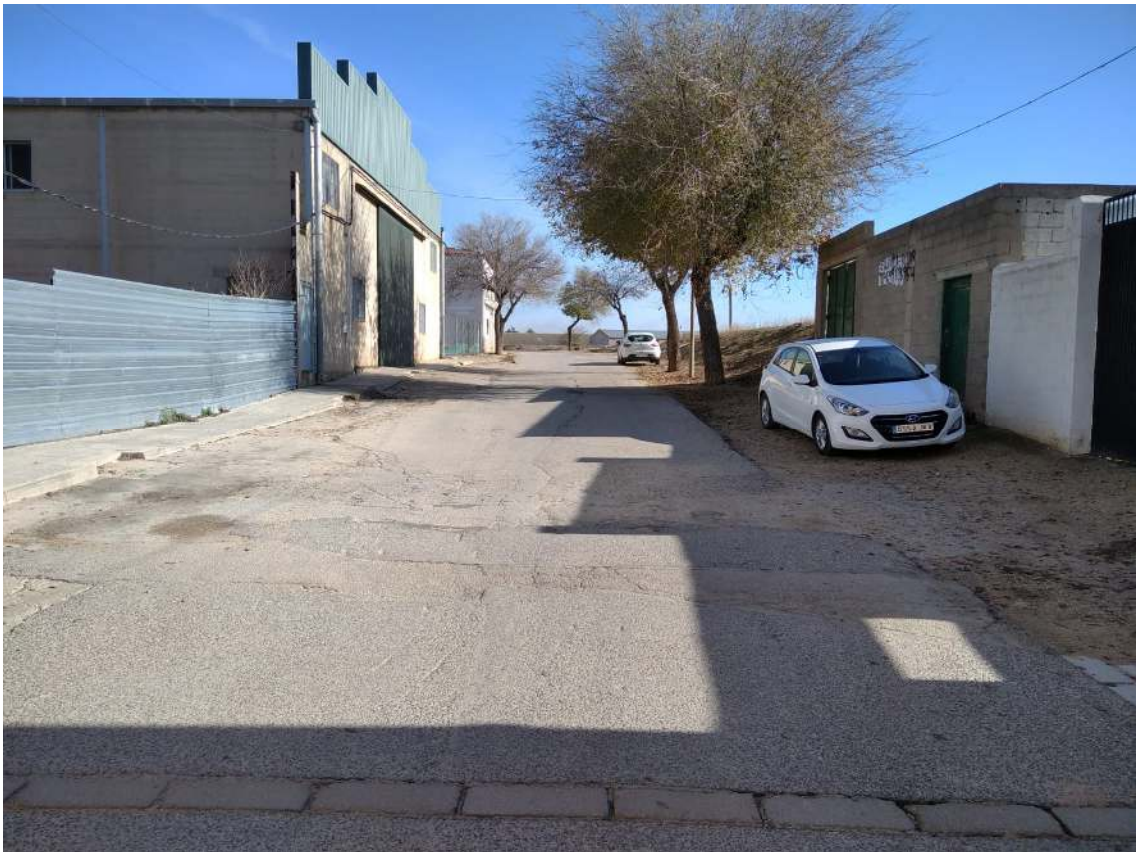
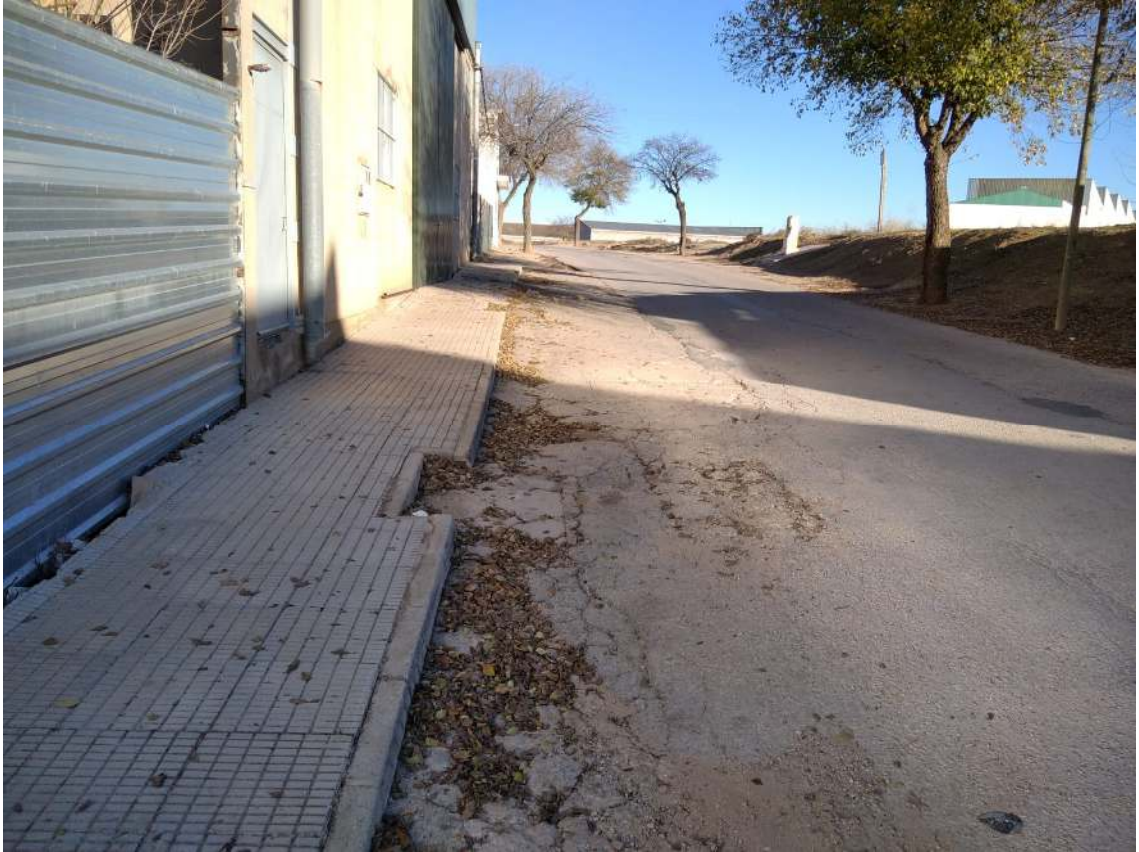
- **Tramo 1:** desde el final de la calle urbanizada hasta el cruce con el camino que se dirige al cementerio. Este tramo posee un acerado irregular en el lado Norte y un asfalto en mal estado.

- **Tramo 1:** demolición del acerado existente; limpieza, excavación, cajeo y ejecución de base de zahorra y hormigón para nuevo acerado y aparcamiento de adoquín y ejecución de los mismos, con las mismas características del tramo anterior. Tala de árboles.  
Se extenderá posteriormente una capa de rodadura de 5cm de espesor de m.b.c. tipo AC16 SURF S sobre la calzada.

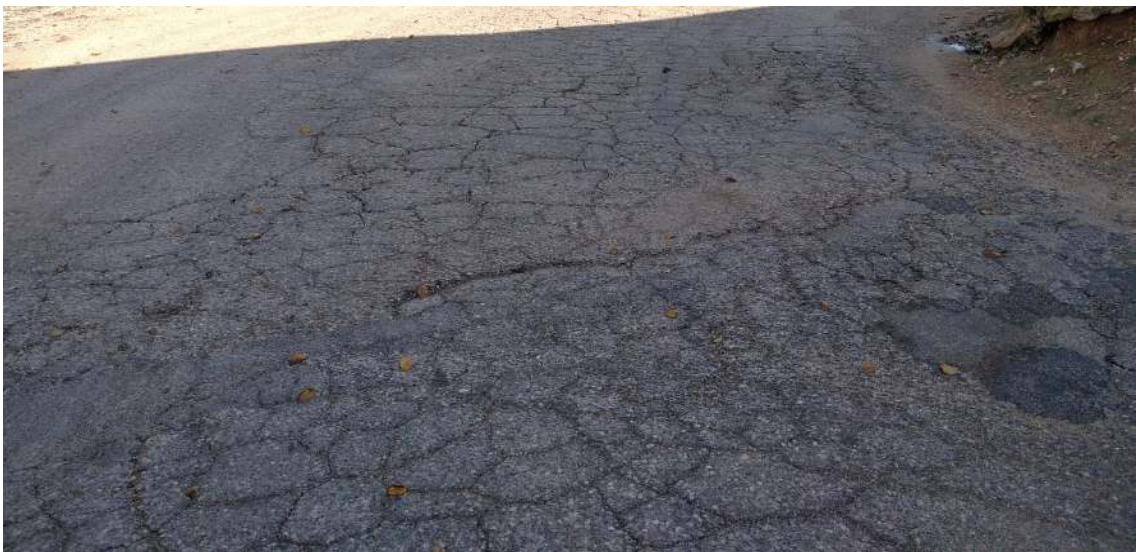
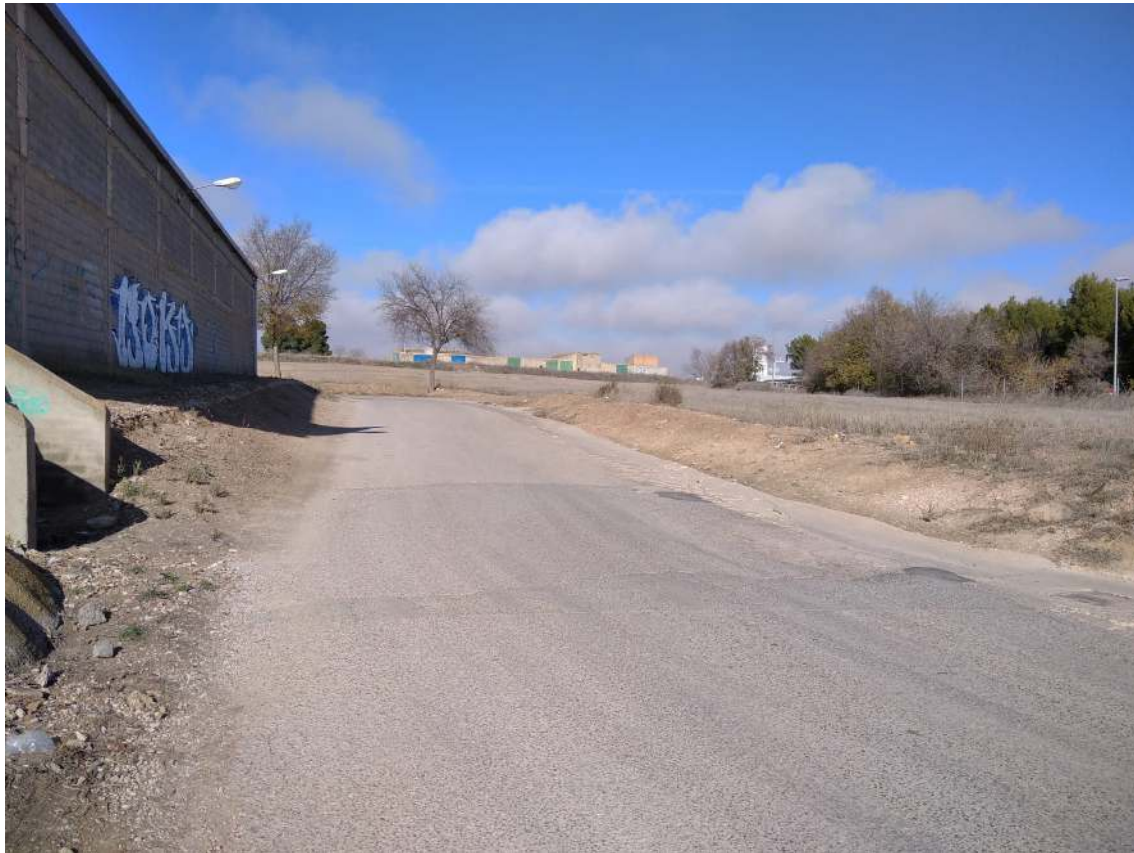
- **Tramo 2:** desde el cruce del camino del cementerio hasta el final de las instalaciones de un almacén de azulejos. Tramo sin acerado y con asfalto irregular
- **Tramo 3:** desde el final de las instalaciones de un almacén de azulejos hasta la intersección con la Avda. Tarazona. Tramo sin acerado y con asfalto irregular

- **Tramo 2:** limpieza, excavación, cajeo y ejecución de base de zahorra, bordillo y hormigón para nuevo acerado (adoquín no incluido).  
Se extenderá posteriormente una capa de rodadura de 5cm de espesor de m.b.c. tipo AC16 SURF S sobre la calzada.

- **Tramo 3:** limpieza, excavación, cajeo y ejecución de base de zahorra, bordillo y hormigón para nuevo acerado (adoquín no incluido) en el lado sur. Colocación de bordillo en el otro lado.  
Se extenderá posteriormente una capa de rodadura de 5cm de espesor de m.b.c. tipo AC16 SURF S sobre la calzada.

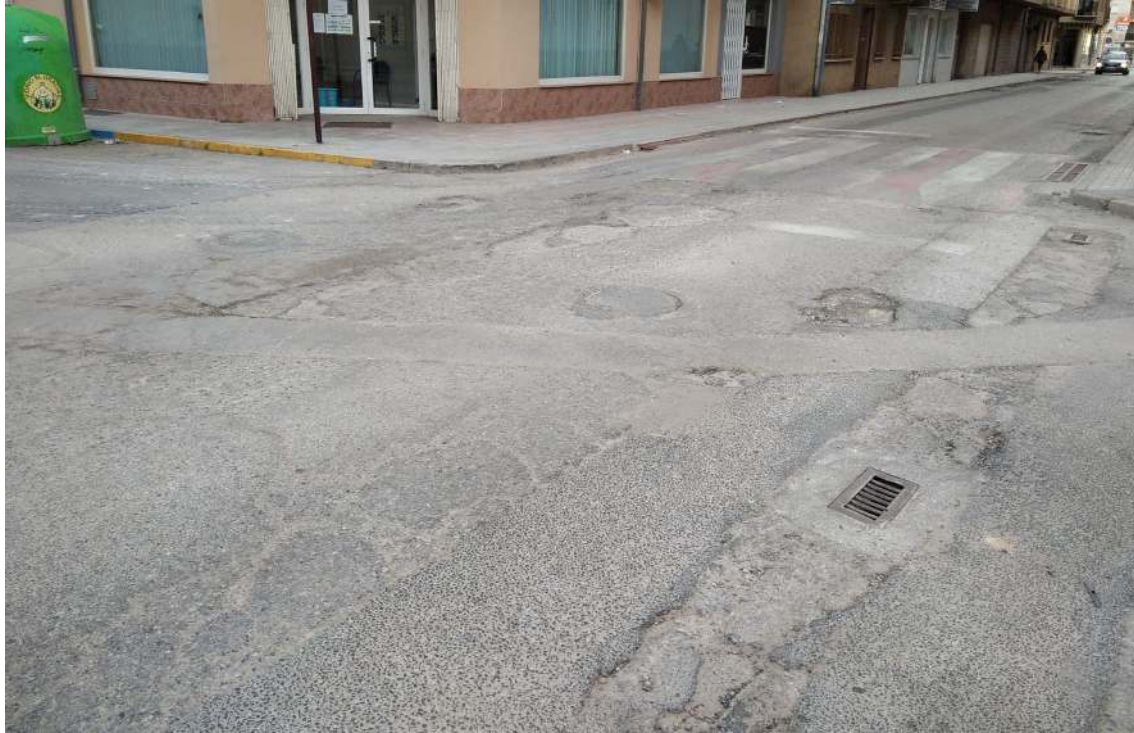
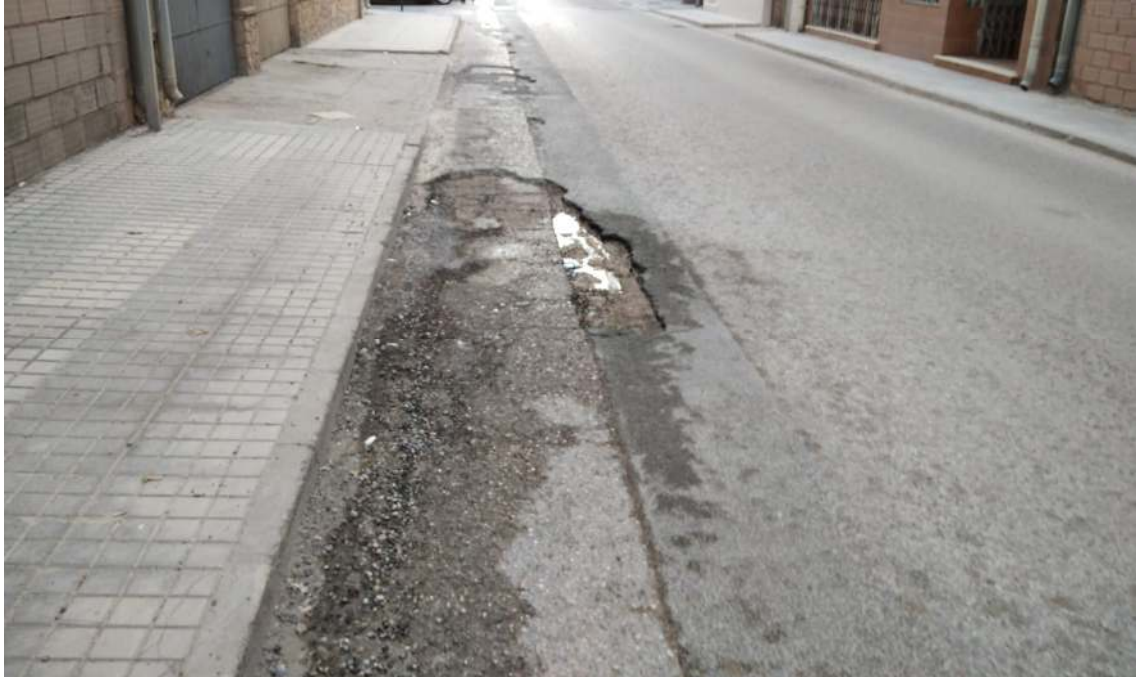
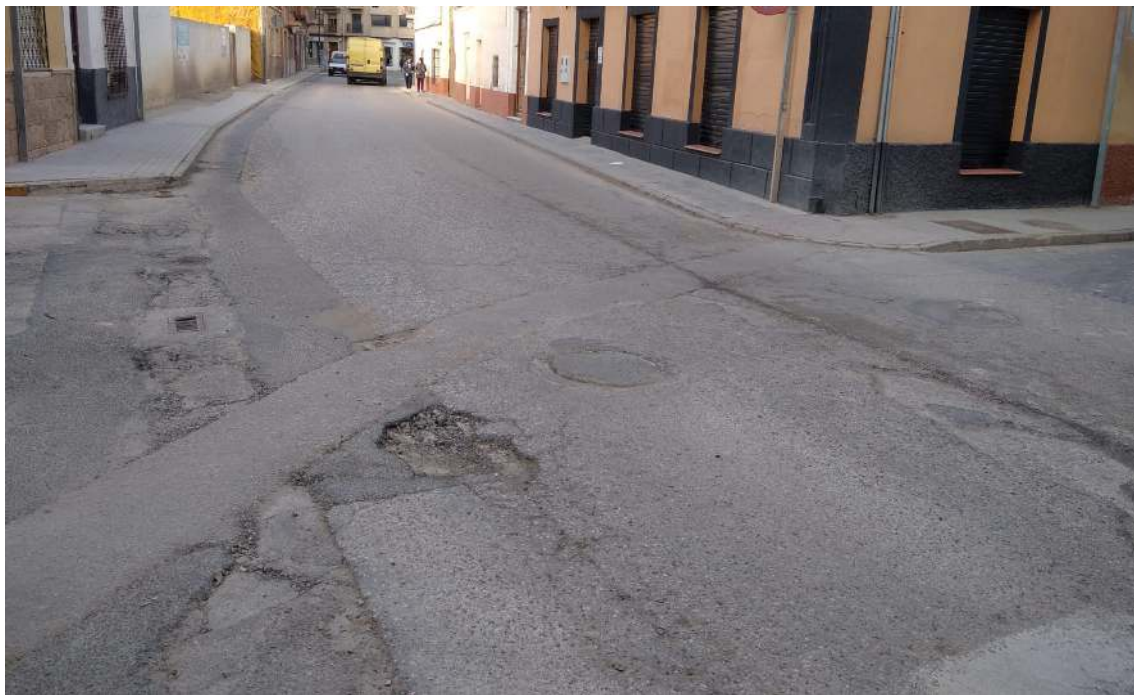
## 2.17. CALLE PUERTA DE GRANADA (DESDE N-301 hasta intersección con c/Castelar)

El firme se encuentra deteriorado y se presenta heterogéneo, debido en gran parte a la ejecución de zanjas. La zona en peor estado es la del cruce con la calle Rey Don Pelayo Las aceras se hallan en relativo buen estado, sólo siendo necesaria alguna actuación puntual en ellas.

Se propone el fresado lateral del pavimento existente en una anchura de 1,5m y un espesor de 0 a 5 cm, excepto en la intersección con la calle Rey Don Pelayo, en el que se ejecutará el fresado total del

pavimento, en un espesor de 5 cm y se ejecutará una capa de m.b.c. tipo AC22 BIN de 5 cm de espesor.

Se extenderá posteriormente una capa de rodadura de 5cm de espesor de m.b.c. tipo AC16 SURF S sobre toda la calzada.
